REPUBLIQUE ET CANTON DE GENEVE
Département du territoire
Office cantonal de l'environnement

Peintures au plomb dans le canton de Genève:

Occurrence dans les logements & Evaluation du potentiel d'exposition dans les institutions de la petite enfance (IPE)

Réf. Occurrence des peintures au plomb dans les logements et institutions de la petite enfance à Genève_v5_20200715

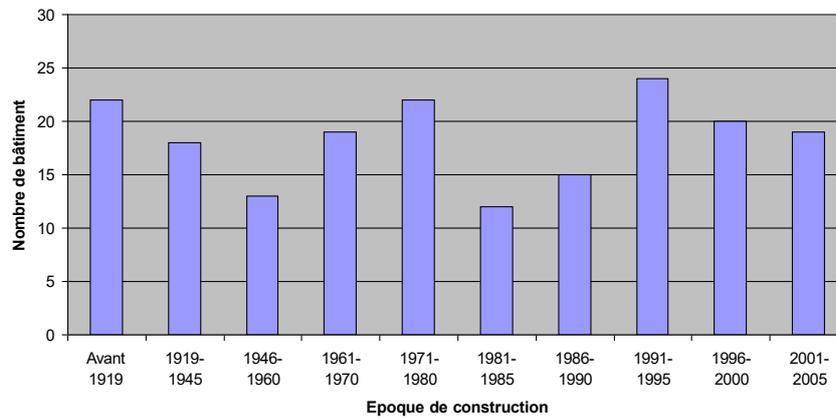
Le graphique 1 représente le nombre de mesures effectuées lors de cette campagne, en fonction de l'époque de construction des bâtiments.

Graphique 1 : Nombre de bâtiments contrôlés par époque de construction

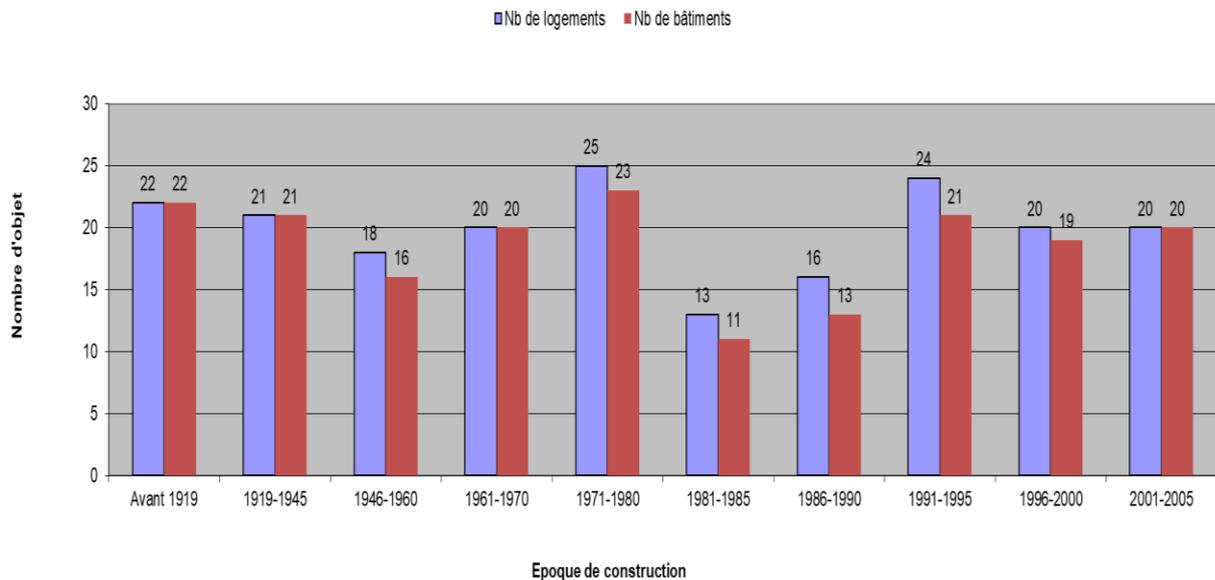
De manière à pouvoir représenter le nombre de logements évalués en fonction du nombre de bâtiment, les histogrammes du graphique suivant (graphique 2) permettent cette comparaison. Les 199 logements évalués dans le cadre de cette campagne sont ainsi répartis sur 186 bâtiments.

Graphique 2 : Répartition du nombre de logements et de bâtiments évalués, en fonction des époques de construction

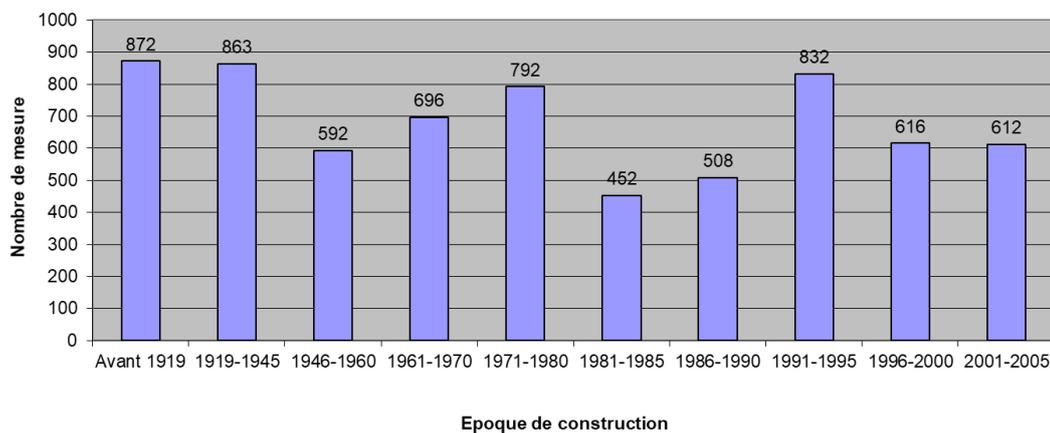
La représentation graphique 3 illustre le nombre de mesures réalisées dans les logements du parc immobilier genevois. Au total, près de 6'835 échantillonnages non-destructifs ont été pratiqués sur les peintures des 199 logements. Il est possible de visualiser les dispersions et les hétérogénéités par époque de construction (variation comprise entre 452 et 872 mesures par époque) et en fonction du nombre de mesures pratiquées. Les périodes de construction comprises entre 1981-1985 et 1986-1990 sont relativement moins évaluées que le restes des époques. Cette fluctuation est liée à la participation volontaire des locataires à cette étude et par conséquent au nombre de réponse positive par époque de construction.

Graphique 3 : Nombre de mesures effectuées en fonction de l'époque de construction

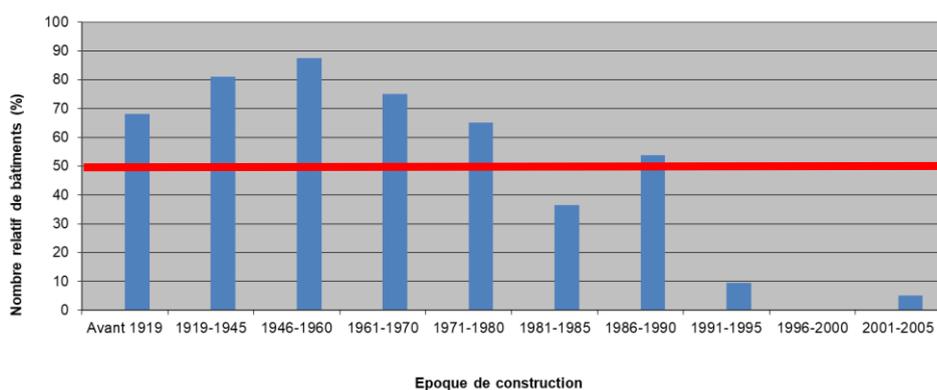
Un résultat significatif de l'évaluation, sur près de 200 logements du parc immobilier genevois, est que 50 % des bâtiments construits avant 2006 (toutes les époques de construction confondues) contiennent au moins un élément contenant du plomb ($> 200 \mu\text{g}/\text{cm}^2$). Il est à noter qu'un bâtiment est diagnostiqué et répertorié comme positif au plomb dans le cas où il est possible de retrouver au moins un élément plombé sur l'ensemble des peintures évaluées. Cette répartition est proposée au moyen du graphique 4.

Graphique 4 : Occurrence d'au minimum une peinture contenant plus de $200 \mu\text{g}/\text{cm}^2$ de plomb dans les bâtiments en fonction de l'époque de construction

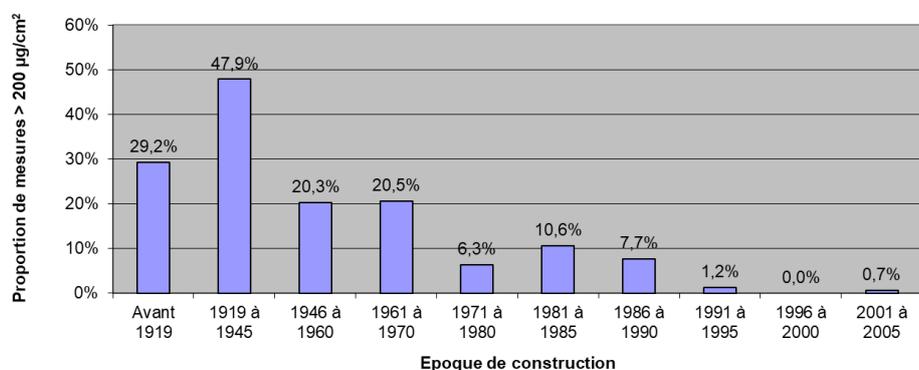
Le graphique 5A propose également les résultats des proportions relatives des mesures pour chaque époque de construction.

Graphique 5A : Occurrence du nombre de mesures totales supérieures à $200 \mu\text{g}/\text{cm}^2$ par époque de construction, pour l'ensemble des supports confondus

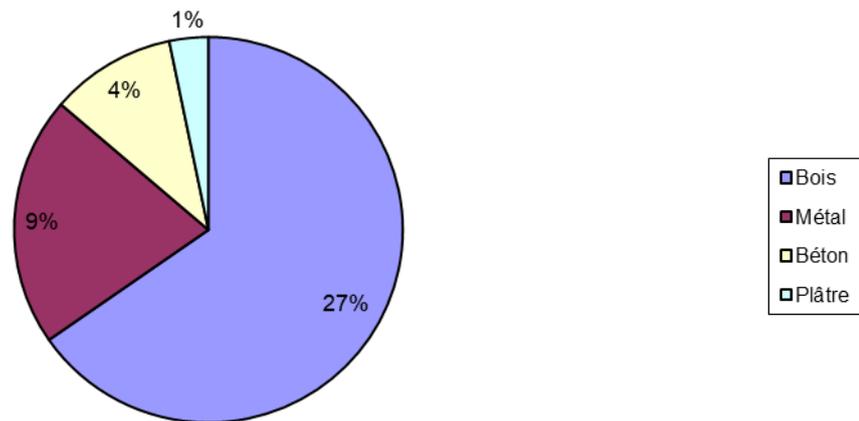
Pour l'ensemble des mesures réalisées dans cette étude (pour tous les états de dégradation : intact, usure et dégradé) reportées par rapport au nombre total de mesure dans l'ordre de prévalence, les peintures contenant du plomb sont ainsi présentes principalement sur les supports en bois (près 1/3), puis sur les métaux, le béton et finalement sur le plâtre. Ces résultats sont illustrés au moyen du graphique 5B

Graphique 5B : Prévalence relative exprimée en (%) par rapport du nombre total de mesures supérieures à 200 µg/cm², pour chaque typologie de support (bois, métal, béton et plâtre) et pour tous les états de dégradation (intact, usure et dégradé)

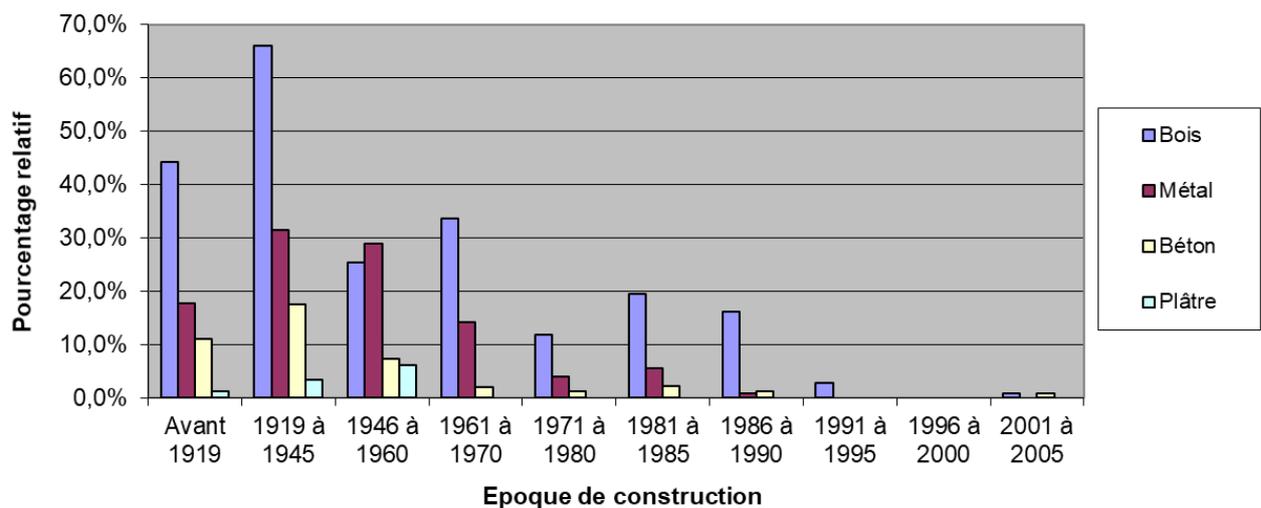
La prévalence spécifique à la typologie des supports et en fonction des époques de construction est également proposée au graphique 6. Ces résultats expriment l'occurrence par rapport au nombre total d'analyses effectuées.

Graphique 6 : Occurrence spécifique des résultats supérieurs à 200 µg/cm², par époque de construction, et par typologie des supports (bois, métal, béton et plâtre)

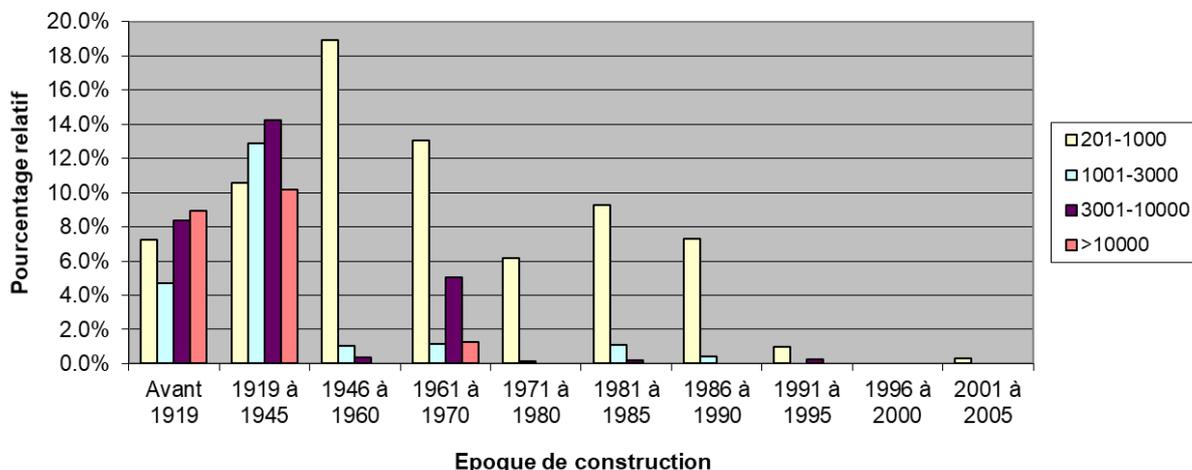
Afin d'avoir une meilleure information sur la présence de plomb dans les peintures, il est également proposé la représentation des gammes de concentrations surfaciques en plomb en fonction des époques de construction (cf. graphique 7). Les concentrations surfaciques contenant des taux de plomb les plus importants ($> 3'000 \mu\text{g}/\text{cm}^2$) sont fortement présentes avant les années 1970. Les concentrations de plomb avec des concentrations comprises entre 201 et $3'000 \mu\text{g}/\text{cm}^2$ se retrouvent jusqu'en 2005 et correspondent à la date d'interdiction du plomb de l'ORRCHIM.

Graphique 7 : Répartition relative des gammes de mesures XRF $> 200 \mu\text{g}/\text{cm}^2$ par époque de construction.

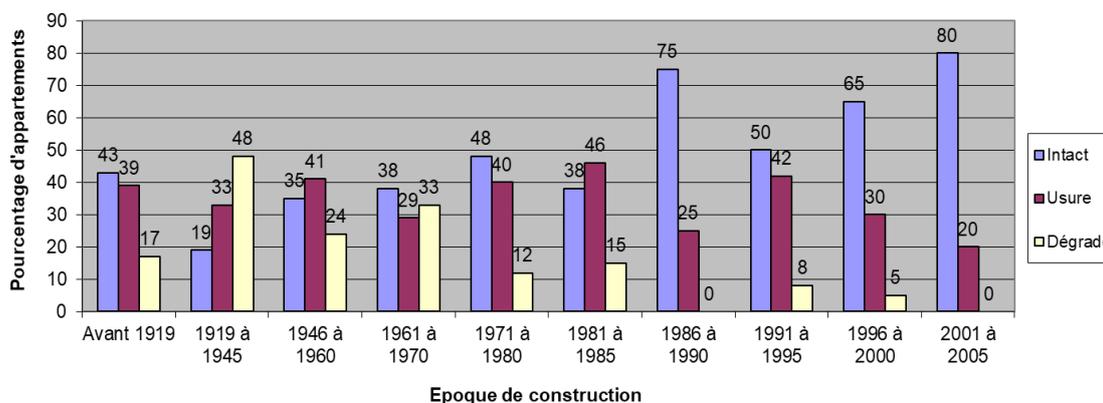
De manière à appréhender le risque sanitaire relatif aux peintures contenant du plomb et en utilisation normale (hors de travaux), il est primordial de prendre en compte l'état de dégradation de celles-ci. La représentation graphique suivante (graphique 8) illustre les proportions de mesures en fonction de l'état de conservation et de dégradation des peintures (toutes concentrations surfaciques de plomb confondues). Ces dernières peuvent être intactes, usées ou dégradées. L'histogramme ci-après permet de repérer les situations représentant un risque d'exposition au plomb et qui devraient être assainies en cas de présence de plomb confirmée. Ainsi, il est possible d'identifier l'altération des peintures à partir des années 2000. Plus les peintures prennent de l'âge, plus elles se dégradent (lézardage, écaillage et apparition de cloques) et ceci jusqu'aux époques 1919-1945. Dans le cas des biens immobiliers d'avant 1919, la proportion des peintures en mauvais état s'inverse. Ceci pourrait être lié à la transformation et à la rénovation importante de ces logements et par la substitution des anciennes peintures par des plus récentes.

Graphique 8 : Représentation de l'état de dégradation des peintures (intact, usure et dégradé), en fonction des époques de construction pour les logements étudiés

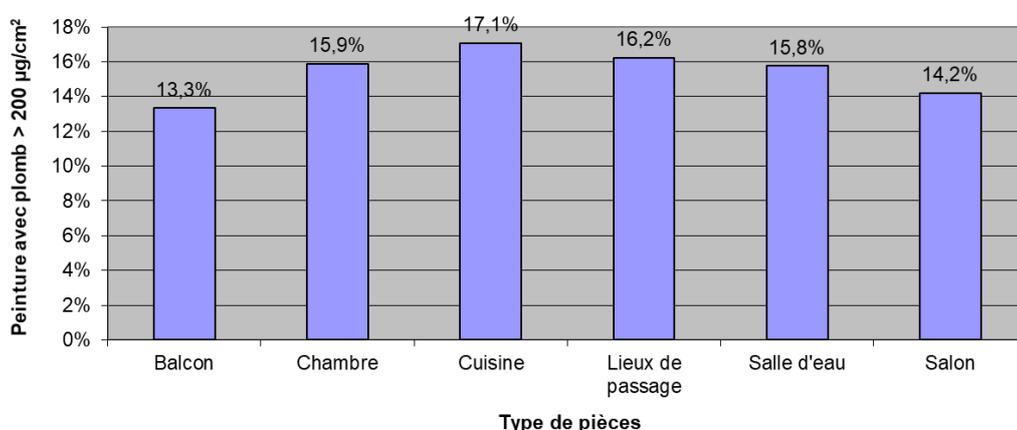
L'évaluation de la présence du plomb dans les peintures a également été interprétée par rapport à la typologie et à l'affectation des différentes pièces d'un logement. Il est possible de constater que l'ensemble des éléments (cuisine, salle d'eau, salon, chambre, balcon, cuisine et lieux de passage) est touché par les peintures contenant du plomb (graphique 9 ci-après). Cette représentation graphique permet une comparaison individuelle des occurrences de plomb dans les principales pièces d'un logement. L'occurrence individuelle est calculée par rapport au nombre de résultats positifs et par rapport au nombre total d'analyses effectuées par type de pièces.

Ces résultats peuvent être expliqués par la nature des pigments de plomb et également par les diverses raisons techniques d'utilisation de ces substances (blancs parfaits, propriétés hydrofuges et anticorrosives). En résumé, il n'est donc pas possible d'identifier la prévalence du plomb dans les peintures d'un point de vue de l'affectation des pièces (uniquement pièces d'eau), des propriétés techniques (anticorrosives uniquement) des peintures ou même visuellement (notamment par rapport à la couleur, à la brillance, à la dureté ou à l'aspect au toucher).

Graphique 9 : Résultat de l'occurrence de plomb dans les peintures (> 200 µg/cm²) et en fonction de la typologie et de l'affectation des pièces d'un logement

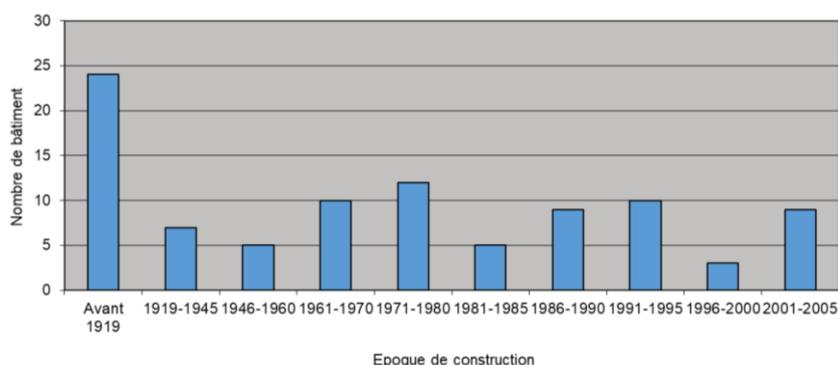
Pour les institutions de la petite enfance, le graphique 10 ci-dessous montre la répartition de ces bâtiments selon leur époque de construction. La classe "Avant 1919" représente un cumul de tous les bâtiments construits avant cette date, raison pour laquelle celle-ci est plus représentée. Néanmoins, toutes les époques de construction sont présentes et ceci de manière homogène.

Graphique 10 : Nombre de bâtiments contrôlés par époque de construction dans les IPE évaluées

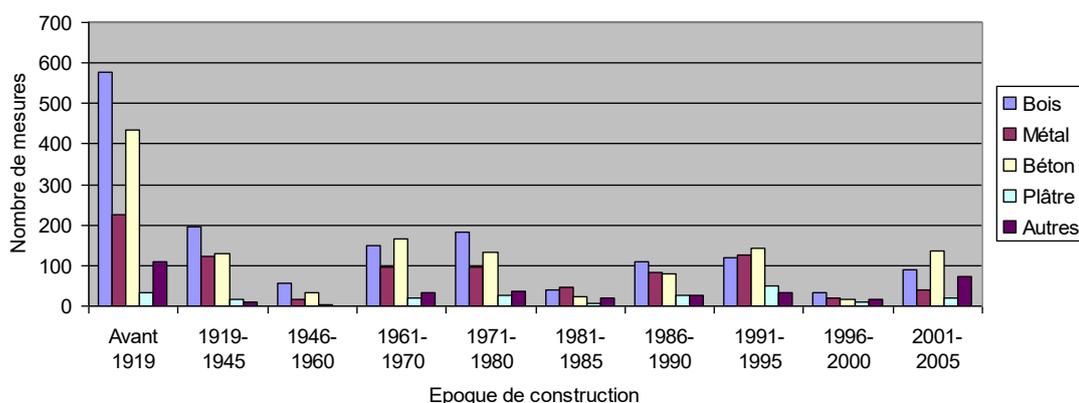
La représentation graphique suivante (graphique 11) illustre la répartition du nombre de mesures réalisées en fonction des différents substrats, et par rapport aux époques de construction. Le nombre de mesures effectuées sur les différents substrats est corrélé au nombre de bâtiments contrôlés.

Graphique 11 : Nombre de mesures effectuées par substrat en fonction de l'époque de construction dans les IPE évaluées

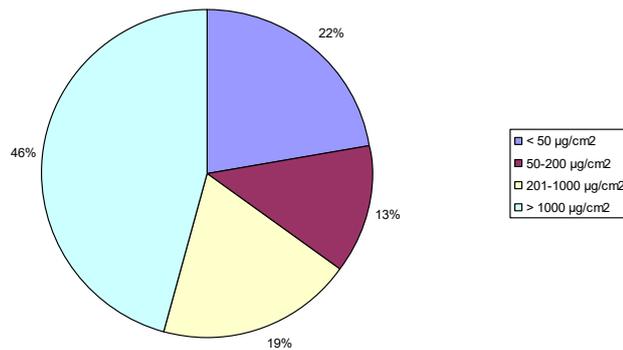
- 22 % (21 bâtiments) ne contiennent pas de plomb (concentration < 50 µg/cm²) ;
- 13 % (12 bâtiments) ont une concentration comprise entre 50 et 200 µg/cm² ;
- 19 % (18 bâtiments) ont une concentration comprise entre 201 et 1'000 µg/cm² ;
- 46 % (43 bâtiments) ont une concentration supérieure à 1'000 µg/cm².

Graphique 12 : Pourcentage de bâtiments en fonction des quatre catégories de concentrations

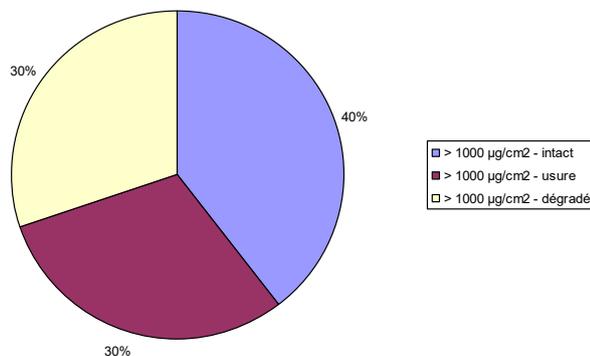
- 40% (17 bâtiments) se trouvent dans un état intact
- 30% (13 bâtiments) se trouvent dans un état d'usure
- 30% (13 bâtiments) se trouvent dans un état dégradé

Graphique 13 : Pourcentage de bâtiments considérés comme plombés en fonction de l'état de dégradation (intact, usure et dégradé)

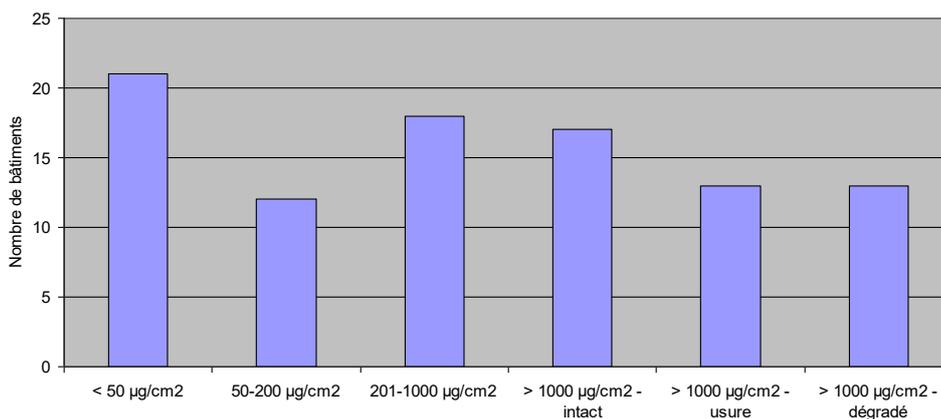
Le graphique 14 suivant compile les six catégories décrites ci-dessus. Il s'agit d'un classement par "worst case", c'est-à-dire que la mesure la plus défavorable détermine l'état du bâtiment. Par exemple, si un bâtiment contient 50 mesures supérieures à 1'000 $\mu\text{g}/\text{cm}^2$ dans un état d'usure et deux mesures dégradées supérieures à 1'000 $\mu\text{g}/\text{cm}^2$, le bâtiment est considéré comme contenant au moins un élément de peinture avec une concentration surfacique supérieure à 1'000 $\mu\text{g}/\text{cm}^2$ et d'un état dégradé.

Graphique 14 : Nombre de bâtiments par classe de concentration

Cette classification a permis de déterminer pour quels bâtiments un assainissement était nécessaire. Il s'agit des 13 bâtiments ayant une concentration supérieure 1'000 $\mu\text{g}/\text{cm}^2$ et se trouvant dans un état dégradé.

L'assainissement de ces 13 bâtiments contenant des peintures plombées ($> 1'000 \mu\text{g}/\text{cm}^2$) et dégradées a été réalisé durant l'été 2013. Un suivi de l'état de dégradation des 13 bâtiments contenant des peintures avec des concentrations surfaciques supérieures à $1'000 \mu\text{g}/\text{cm}^2$ et en état d'usure a également été recommandé.

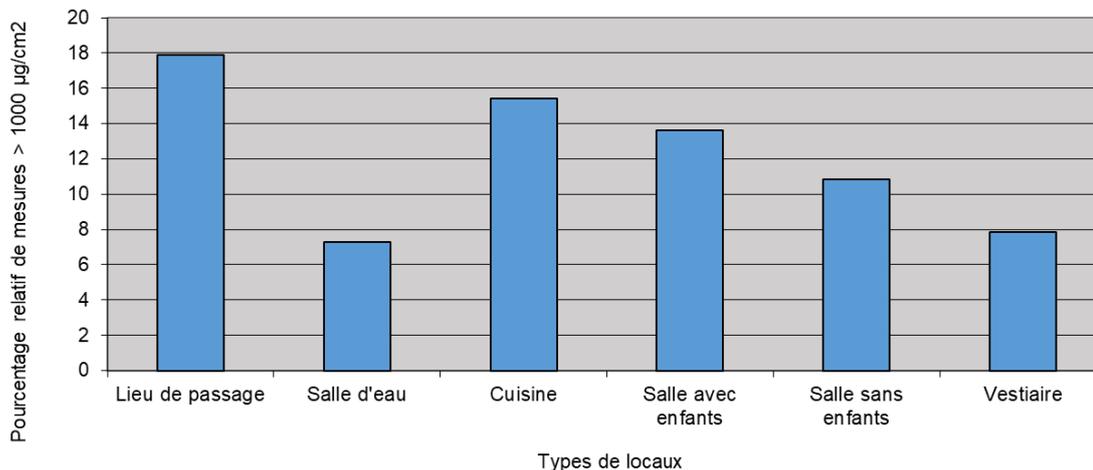
La présence du plomb dans ces peintures (concentration surfacique supérieure à 1'000 $\mu\text{g}/\text{cm}^2$) a également été interprétée en fonction de l'affectation des différentes pièces des institutions de la petite enfance. Il est possible de constater que l'ensemble des éléments (lieux de passage, salle d'eau, cuisine, salle avec enfants, salles sans enfants et vestiaire) est touché par les peintures contenant les pigments de plomb. Le graphique 15 illustre les différentes occurrences de la présence des peintures contenant du plomb. Il permet une comparaison individuelle des occurrences de plomb dans les principales pièces d'un IPE. L'occurrence individuelle est calculée par rapport au nombre de résultats positifs et par rapport au nombre total d'analyses entreprises dans chaque lieu.

Cette répartition peut être expliquée par la nature des pigments de plomb et également par les diverses raisons techniques d'utilisation (blancs parfaits, propriétés hydrofuges et anticorrosifs). En résumé, il n'est donc pas possible d'identifier la prévalence du plomb dans les peintures d'un point de vue de l'affectation des pièces d'une IPE (uniquement pièces d'eau par exemple), des propriétés techniques (anticorrosive uniquement) des peintures ou même visuellement (notamment par rapport à la couleur, à la brillance, à la dureté ou à l'aspect au toucher).

Graphique 15 : Résultat de l'occurrence de plomb dans les peintures (> 1'000 µg/cm²) et en fonction de la typologie et de l'affectation des pièces d'un IPE

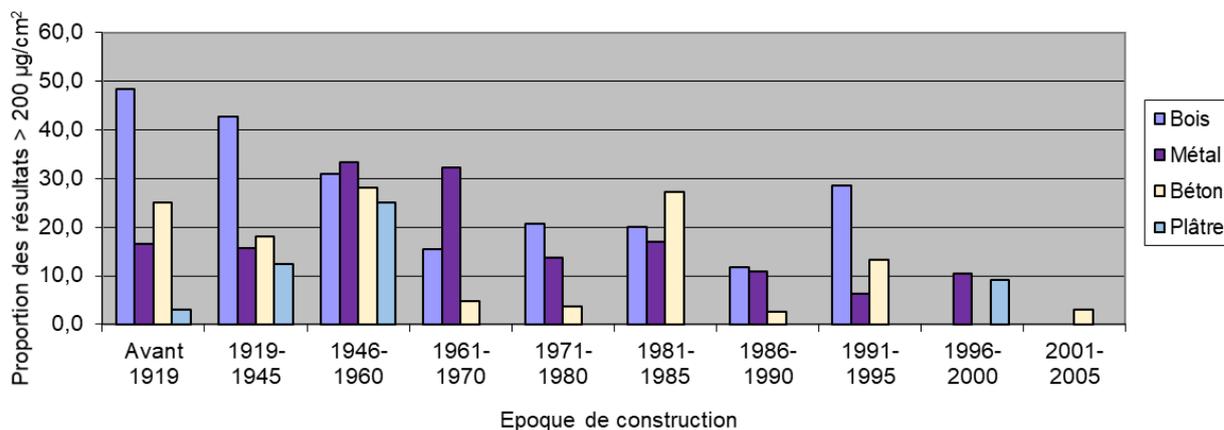
Les métrologies surfaciques ont permis de confirmer que tous les substrats (bois, métal, béton, plâtre) sont concernés par la problématique des peintures contenant du plomb. La répartition relative des prévalences en fonction de la nature des supports présents dans les IPE, pour des concentrations surfaciques supérieures à 1'000 µg/cm², est illustrée par l'histogramme suivant (graphique 16). Pour les mesures effectuées dans cette étude, les peintures contenant du plomb ont été observées principalement sur les supports en bois (27%), puis sur les métaux (9%), le béton (4%) et finalement sur le plâtre (1%). Ces résultats sont reportés par rapport au total des analyses effectuées sur les différents supports et en fonction des époques de construction. Plus particulièrement, pour les peintures dégradées et plombées, les substrats sont représentés de manière égale par le bois (7 %), le métal (10 %) et le béton (10 %).

Graphique 16 : Résultat de l'occurrence de plomb dans les peintures (> 1'000 µg/cm²) et en fonction de la typologie et de l'affectation des pièces d'un IPE

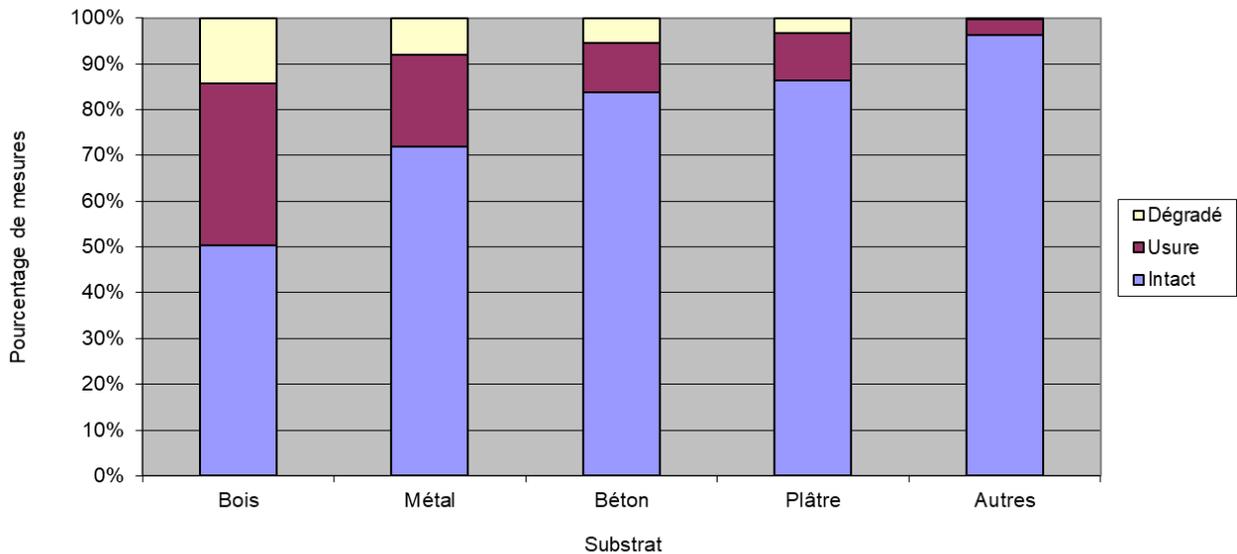
L'objectivation de l'état des peintures en fonction des substrats (bois, métal, béton, plâtre ou autres) a également été évaluée pour les IPE. L'évaluation démontre que le substrat se trouvant le plus souvent dans un état dégradé est le bois. Celui-ci est principalement utilisé pour la construction de fenêtres, cadres de fenêtres, portes, cadres de porte et plinthes. Ces structures ont été soumises à des contraintes mécaniques, des différences de température et d'humidité pouvant expliquer leur état de conservation plus souvent dégradé.

Graphique 17 : Résultat de l'état de dégradation des peintures, en fonction des substrats présents dans les IPE étudiés
