# Rapport d'évaluation de peintures PCB sur les principaux ponts situés au-dessus de cours d'eau à Genève

**Réf.** Rapport d'évaluation de peintures PCB sur les principaux ponts situés au-dessus de cours d'eau à Genève\_final

Etabli le 17.04.2020

Rédigé par Y. Muller et Ph. Favreau

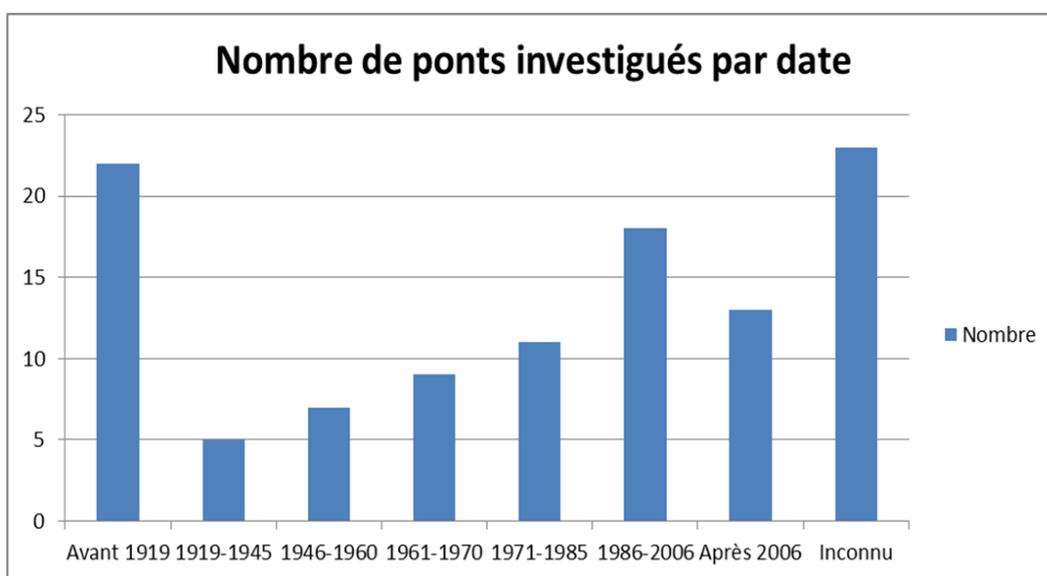
Les résultats concernant les ponts sont présentés en fonction du nombre de ponts investigués et par les dates de construction de ceux-ci (figure 1).

**Figure 1** : Répartition relative du nombre de ponts investigués par date de construction

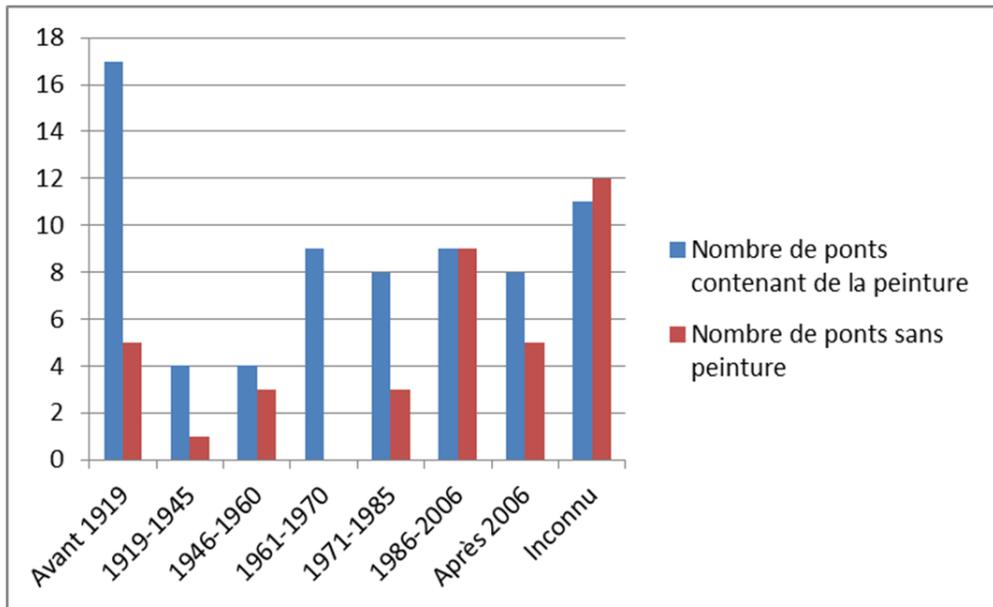
L'occurrence de la peinture sur des ouvrages d'art est de l'ordre de 65% si l'on ne tient pas compte de la date de construction de l'ouvrage. Dans le cas de ponts construits avant 1986, le nombre de ponts présentant des peintures susceptibles de contenir des PCB est de 53, soit de l'ordre de 50%. La figure 2 présente la répartition du nombre de ponts avec et sans peinture, selon les dates de construction.

**Figure 2 :** Répartition relative du nombre de ponts investigués par date de construction (avec / sans peinture)

Dans la suite de l'étude, les ponts peints dont la date de construction est « inconnue » ont tous été considérés comme des constructions datant d'avant 1986. La date de construction n'est pas disponible du fait de l'ancienneté importante de la construction.

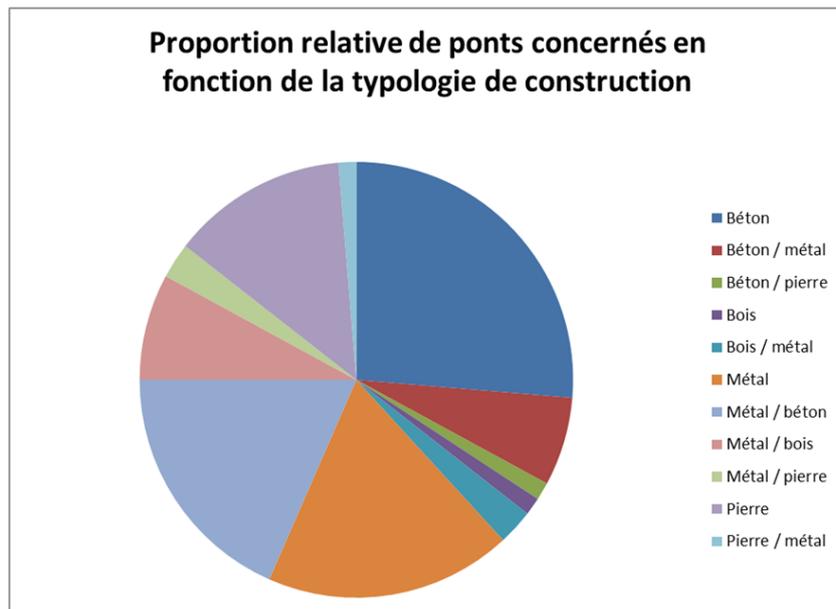
La proportion relative de ponts concernés par cette étude, en fonction de la typologie de construction, est représentée par la figure 3. Il est possible de trouver des substrats contenant du béton, du métal, du bois, de la pierre ou également des combinaisons des différents matériaux.

**Figure 3 :** Proportion relative de points concernés en fonction de la typologie de construction

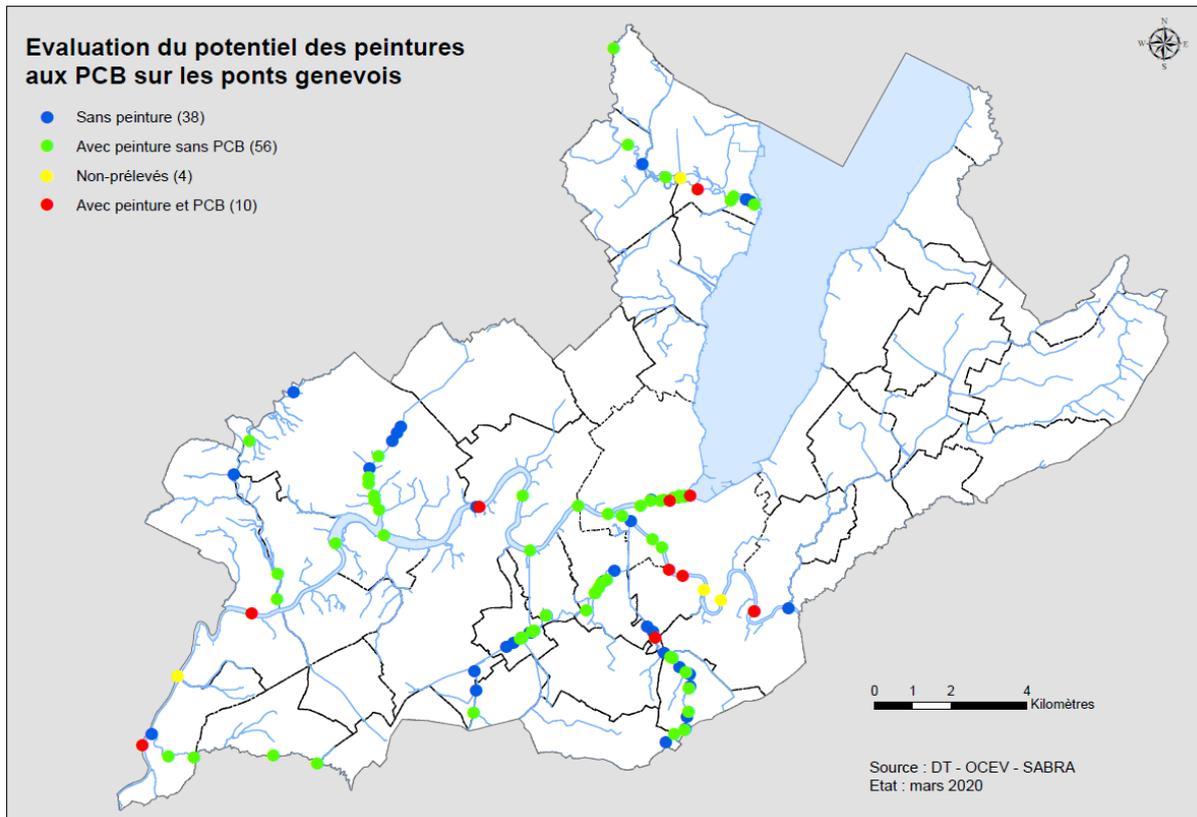
La figure 4 (carte du canton de Genève) illustre la position géographique des ouvrages selon la présence ou non de peinture, et la présence de PCB (au-dessus de 100 ppm) sur les 108 ouvrages sélectionnés.

**Figure 1** : Evaluation du potentiel des peintures au PCB sur les ponts genevois, (bleu : sans peinture, vert : avec peinture et sans PCB, jaune : non prélevé, rouge : avec peinture et avec PCB (>100 ppm).
